Beispiele für untaugliche Vogelschutzmaßnahmen an Mittelspannungsmasten

von Stefan Brücher

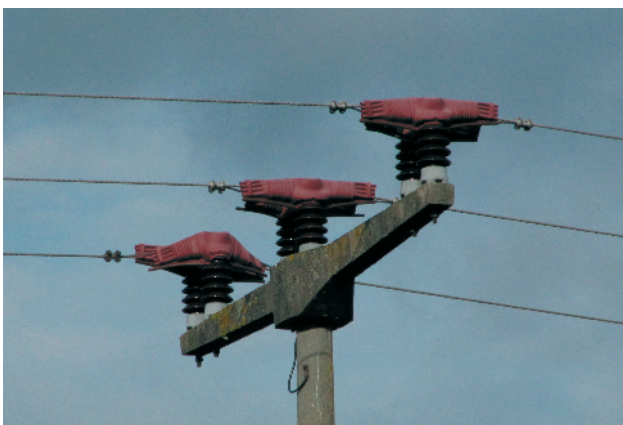
Abb. 2: Untauglich: Verkürzte Abdeckhauben. Hauben müssen mind. 130 cm lang sein.

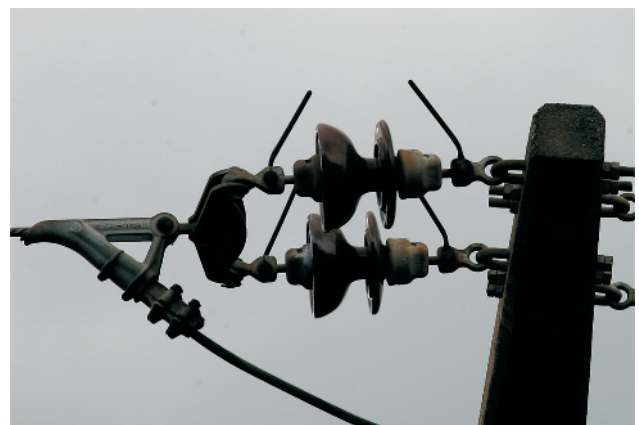
Abb. 3: Untauglich: Blitzhörner

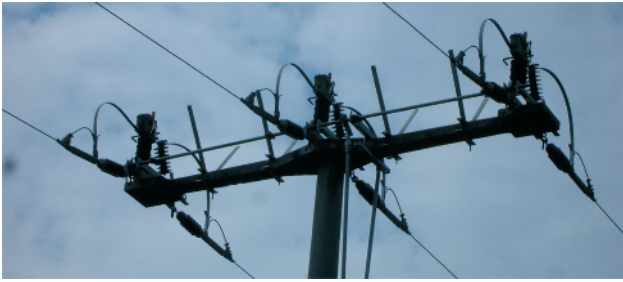
Abb. 4: Untauglich: V-förmige Vogelabweiser (hier zwischen den Schalterelementen)

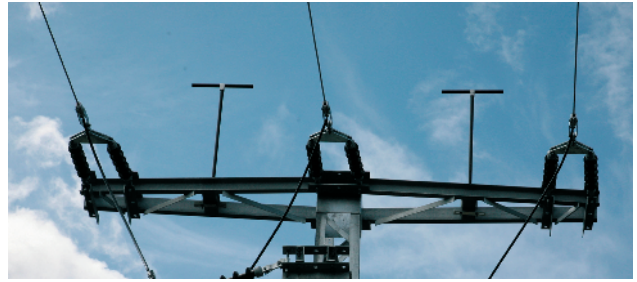
Abb. 5: Untauglich: Sitzstangen

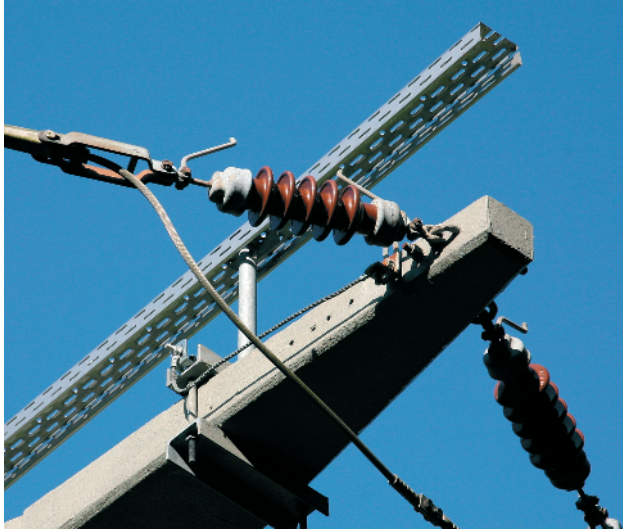
Abb. 6: Untauglich: Sitzprofil mit leitfähiger Befestigung

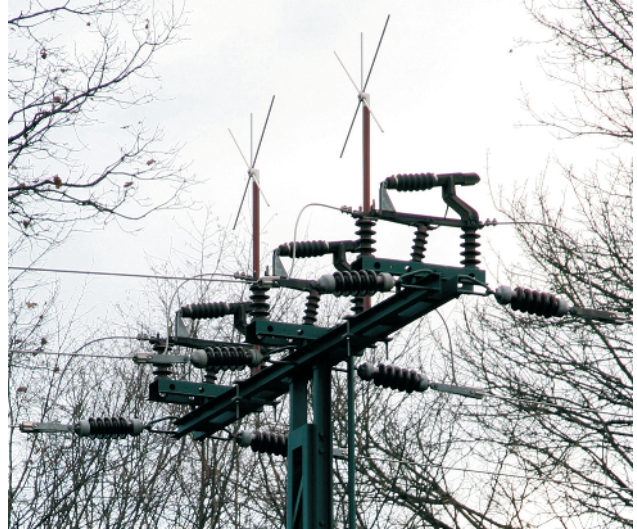
Abb. 7: Masten mit Schalter auf dem Mastkopf dürfen nicht mehr errichtet werden. Bei alten Masten dieses Typs sind Andreskreuze (hier im Mastschalter) zulässig.

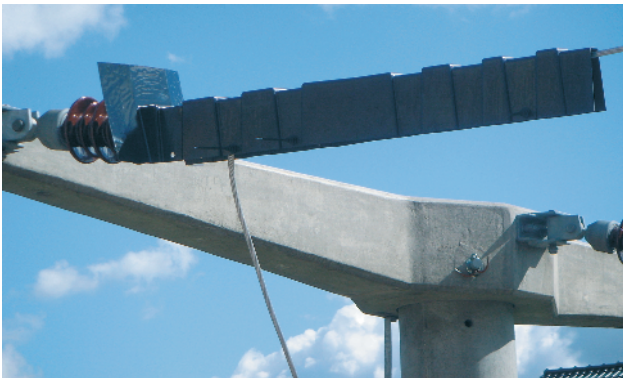
Abb. 8: Für Nachrüstung: Abdeckungen für Seilklemmen an Abspannmasten sind eine wirksame Vogelschutzmaßnahme. Abdeckungen sind auch für doppelte Isolatoren möglich.

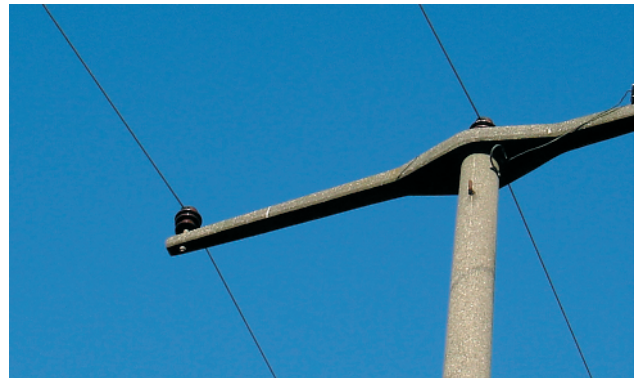
Abb. 9: Bei Neubau: Stehende Isolatoren sind auf leitfähigen Masten (Stahl oder Beton mit nicht isolierter Traverse) unzulässig.
